LAUDO DE AVALIAÇÃO SOBRE ESTADO DE CONSERVAÇÃO

ENDEREÇO: Praça Getúlio Vargas, 154 - Centro – Santo Antônio do Monte/MG

DATA: Dezembro de 2010

ESCOLA MUNICIPAL AMÂNCIO BERNARDES

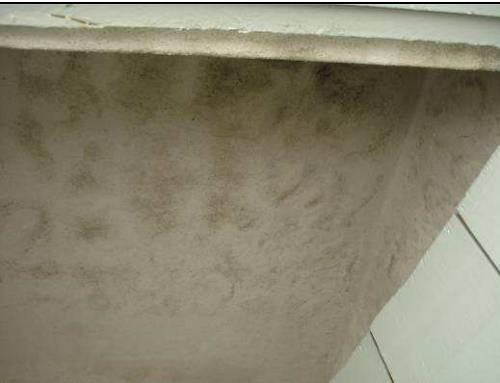
FOTO 27

FORROS	ESTADO DE CONSERVAÇÃO		
	BOM	REGULAR	RUIM, NECESSITANDO INTERVENÇÃO
LAJE	95%	5%	-
DANOS VERIFICADOS: Nas salas de aula que apresentavam trincas causadas pela trepidação do tráfego de veículos, foram grampeadas e preenchidas na reforma realizada no ano de 2009. Há manchas de umidade com proliferação de bolor e mofo na laje da despensa, ocasionada pela ausência de impermeabilização da laje no exterior.

<p>Escola Municipal Amâncio Bernardes Santo Antônio do Monte/MG Manchas de umidade e infiltrações na laje da despensa. Fotógrafa: Januaceli Murta – Dezembro/2010</p>	FOTO 28

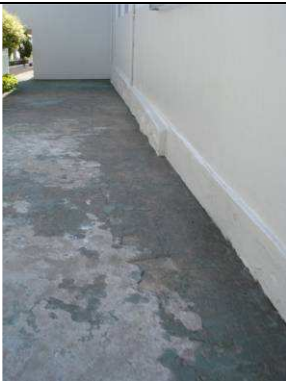
<p>Escola Municipal Amâncio Bernardes Santo Antônio do Monte/MG No quintal, vê-se desgaste, perda de material e desbotamento. Fotógrafa: Januaceli Murta – Dezembro/2010</p>
FOTO 29

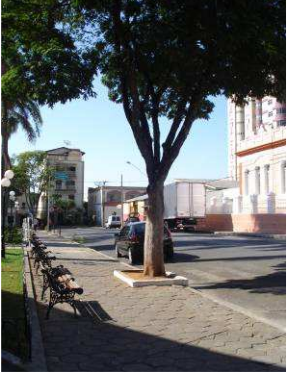
<p>Escola Municipal Amâncio Bernardes Santo Antônio do Monte/MG Vista parcial do entorno do bem, a Praça da Matriz. Fotógrafa: Januaceli Murta – Dezembro/2010</p>	FOTO 30

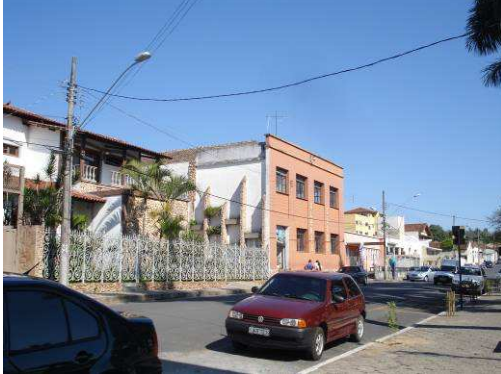
<p>Escola Municipal Amâncio Bernardes Santo Antônio do Monte/MG Vista parcial do entorno do Bem. Fotógrafa: Januaceli Murta – Dezembro/2010</p>
