1. **Município:** Santo Antônio do Monte
2. **Distrito:** Sede
3. **Designação:** Casarão Monsenhor Otaviano
4. **Endereço:** Rua Vigário Alexandrino, nº126 – Bairro Monsenhor Otaviano
5. **Propriedade/situação de propriedade:** Espólio de Otaviano Rodrigues Santos
6. **Responsável:** Antônio Greco Rodrigues e demais herdeiros
7. **Situação de ocupação:** Própria

## Santo Antônio do Monte / Minas Gerais Inventário de Proteção ao Acervo Cultural Estruturas arquitetônicas e urbanísticas

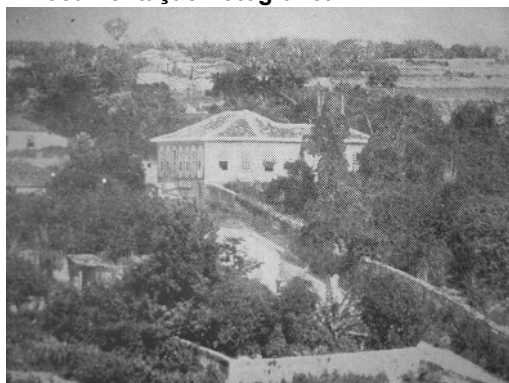
Foto do Casarão na década de 1950.

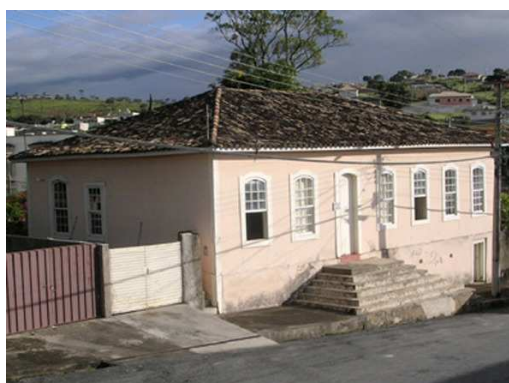
Foto do Casarão em fevereiro de 2007.
